## ÎNFIINȚARE CENTRU COMUNITAR INTEGRAT ÎN COMUNA CRASNA

PROIECT TEHNIC

**Beneficiar:** COMUNA Crasna  
**Amplasament:** Comuna Crasna, localitatea Marin, nr. 213/A, nr. Cad. 51585, județul Sălaj.  
**Proiectant:** SC PREFCON SRL

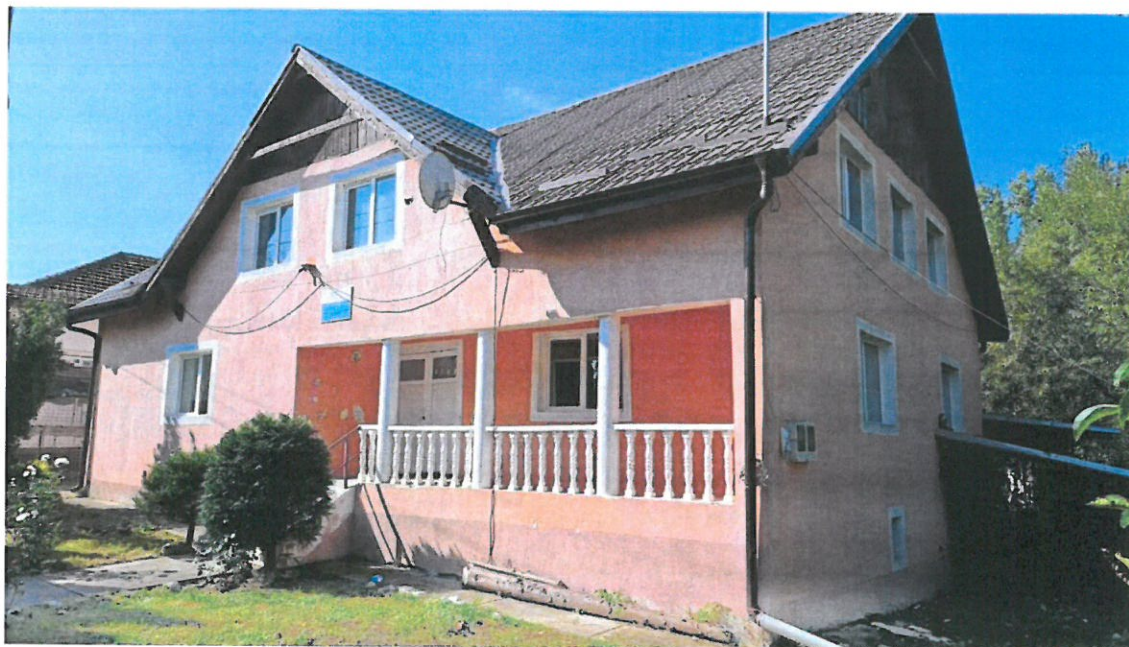
Accesul în construcție la nivelul parterului se realizează prin două zone – de pe latura estică și de pe latura sudică.

*acces pe latura estică*

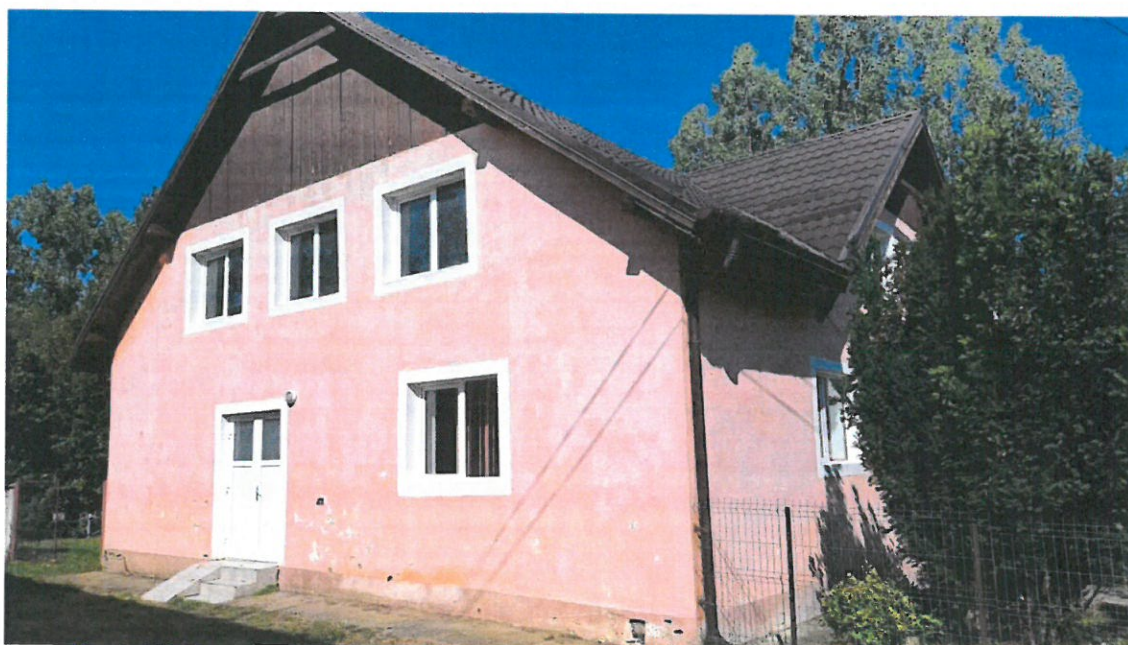
*acces pe latura sudică*
